OPINIA TECHNICZNA

OBIEKT **BUDYNEK NADLEŚNICTWA OBORNIKI**

ADRES **Dąbrówka Leśna, ul. Gajowa 1, 64-600 Oborniki Wlkp.**

Szamotuły, 28 grudzień 2020r.

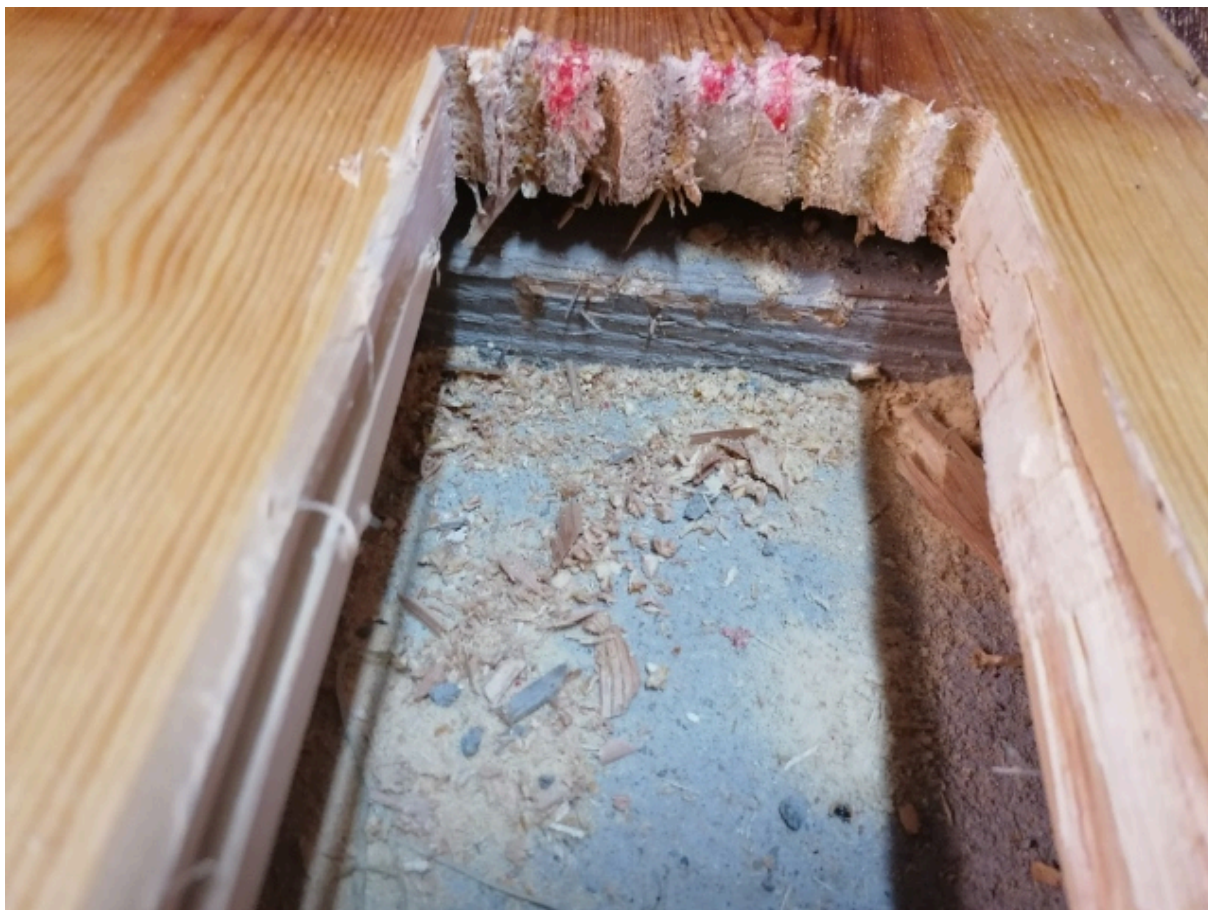
Tynki wewnętrzne:	Tynki wewnętrzne cementowo wapienne, w dobrym stanie technicznym
Podłogi i posadzki:	Podłogi drewniane z desek na legarach.

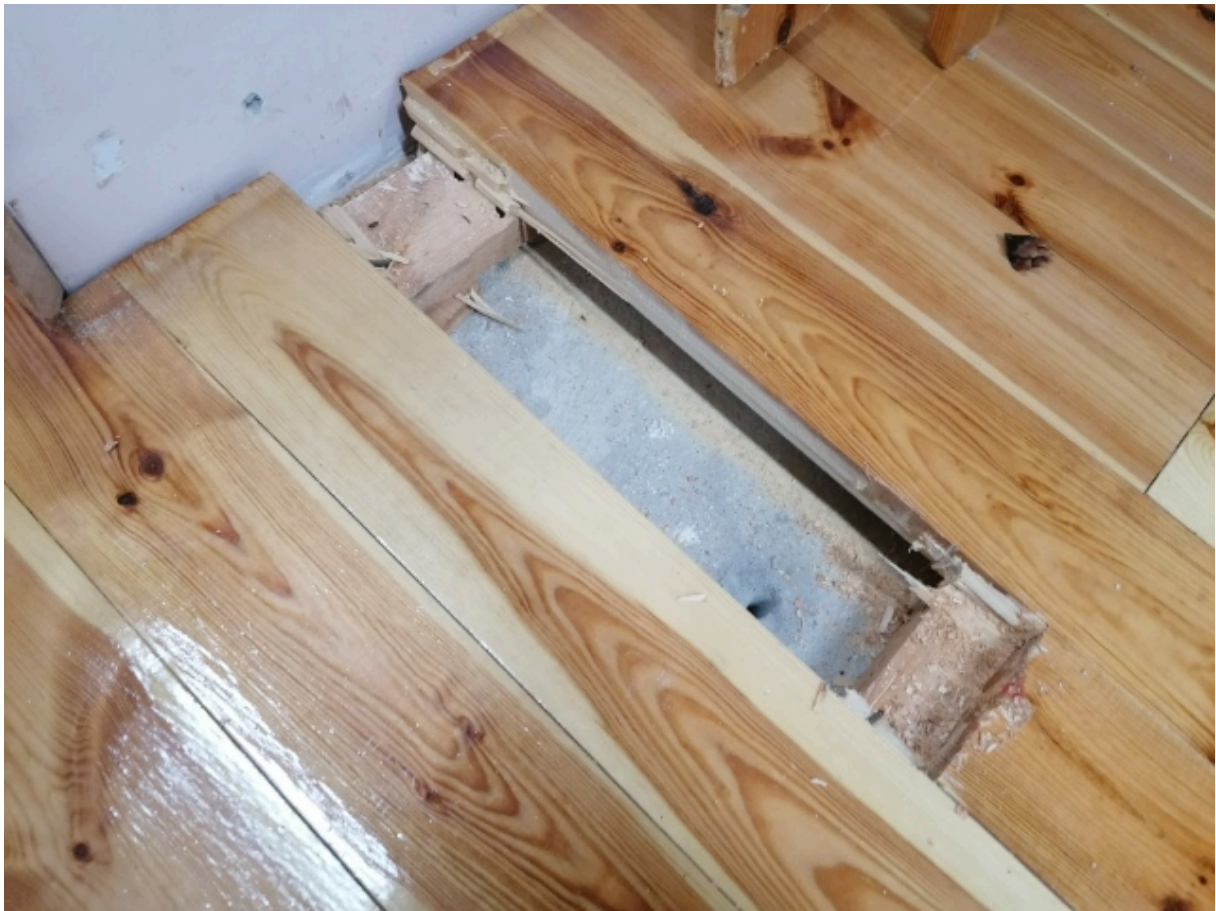
Po oględzinach budynku stwierdzono, że stan poszczególnych elementów konstrukcyjnych jest bardzo dobry. Uznaje się, że podstawowe elementy konstrukcyjne pracują prawidłowo i nie wymagają

wzmocnienia. Stan ścian konstrukcyjnych i innych elementów budynku nie budzi zastrzeżeń natury technicznej. Nie stwierdzono uszkodzeń lub pęknięć mających wpływ na warunki statyczno-wytrzymałościowe. W budynku występują zwykłe ślady zużycia spowodowane użytkowaniem. Elementy wyposażenia budynku zgodnie z przepisami przeciwpożarowymi nie będą oddziaływać negatywnie na istniejącą konstrukcję.

Konstrukcja stropu umożliwi montaż konstrukcji wsporczej dla urządzeń instalacyjnych, które należy mocować na osobnych, wydzielonych ramach stalowych.

Proponuje się wykonać ramy z rur kwadratowych jako oddzielną konstrukcję. Mocowanie do stropu oraz dla stabilizacji do istniejącej konstrukcji dachu (słupy drewniane).

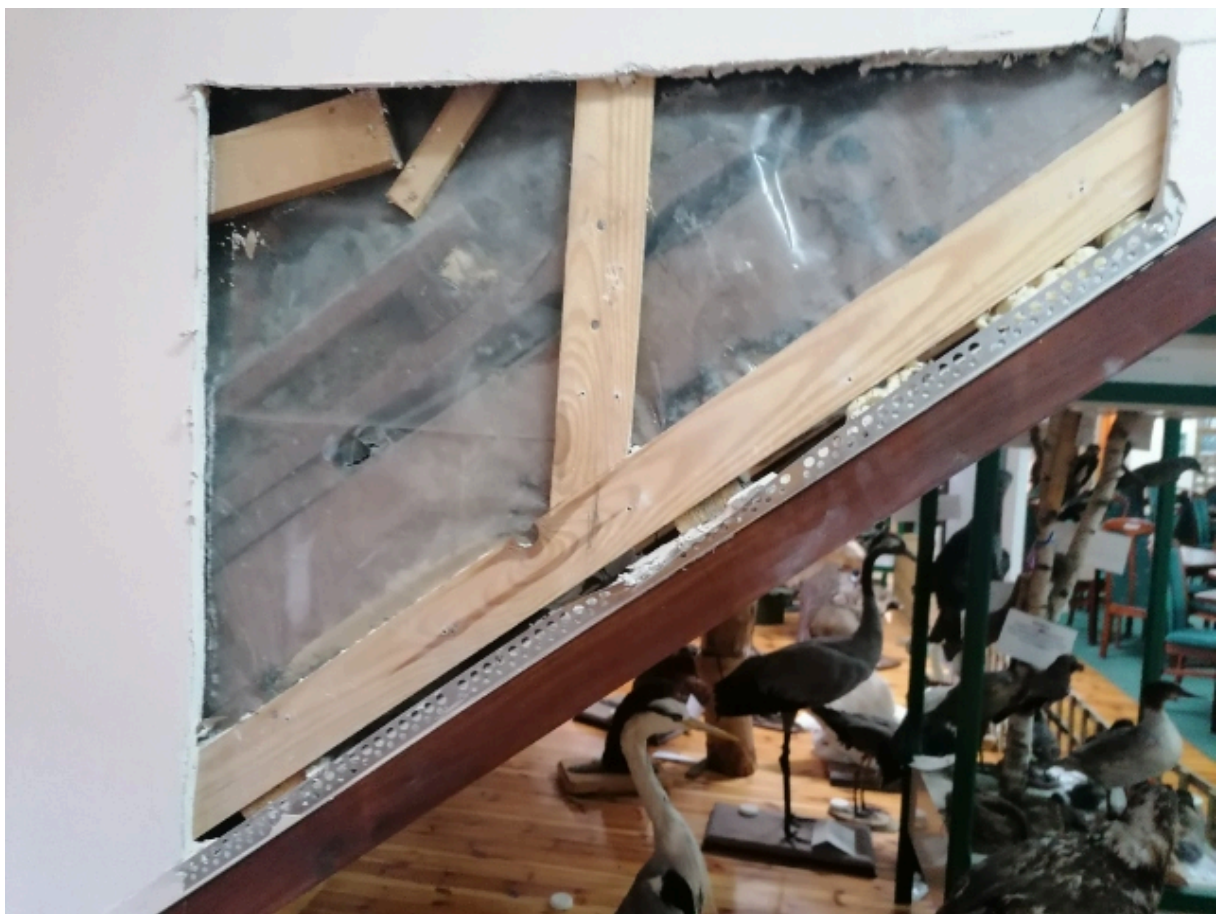
Nośność konstrukcji dachu

Z uwagi na ograniczenia nośności konstrukcji dachu nie zaleca się montażu jakichkolwiek instalacji oraz jej elementów do konstrukcji.
